Rapport

Verkennend bodemonderzoek
Neerbroek 4a te Boekel
Gemeente Boekel, sectie M, nummer 1504

Projectnaam Neerbroek 4a te Boekel
Projectnummer B3032

Aantal pagina's 10 (exclusief bijlagen)
Datum 15 juli 2022

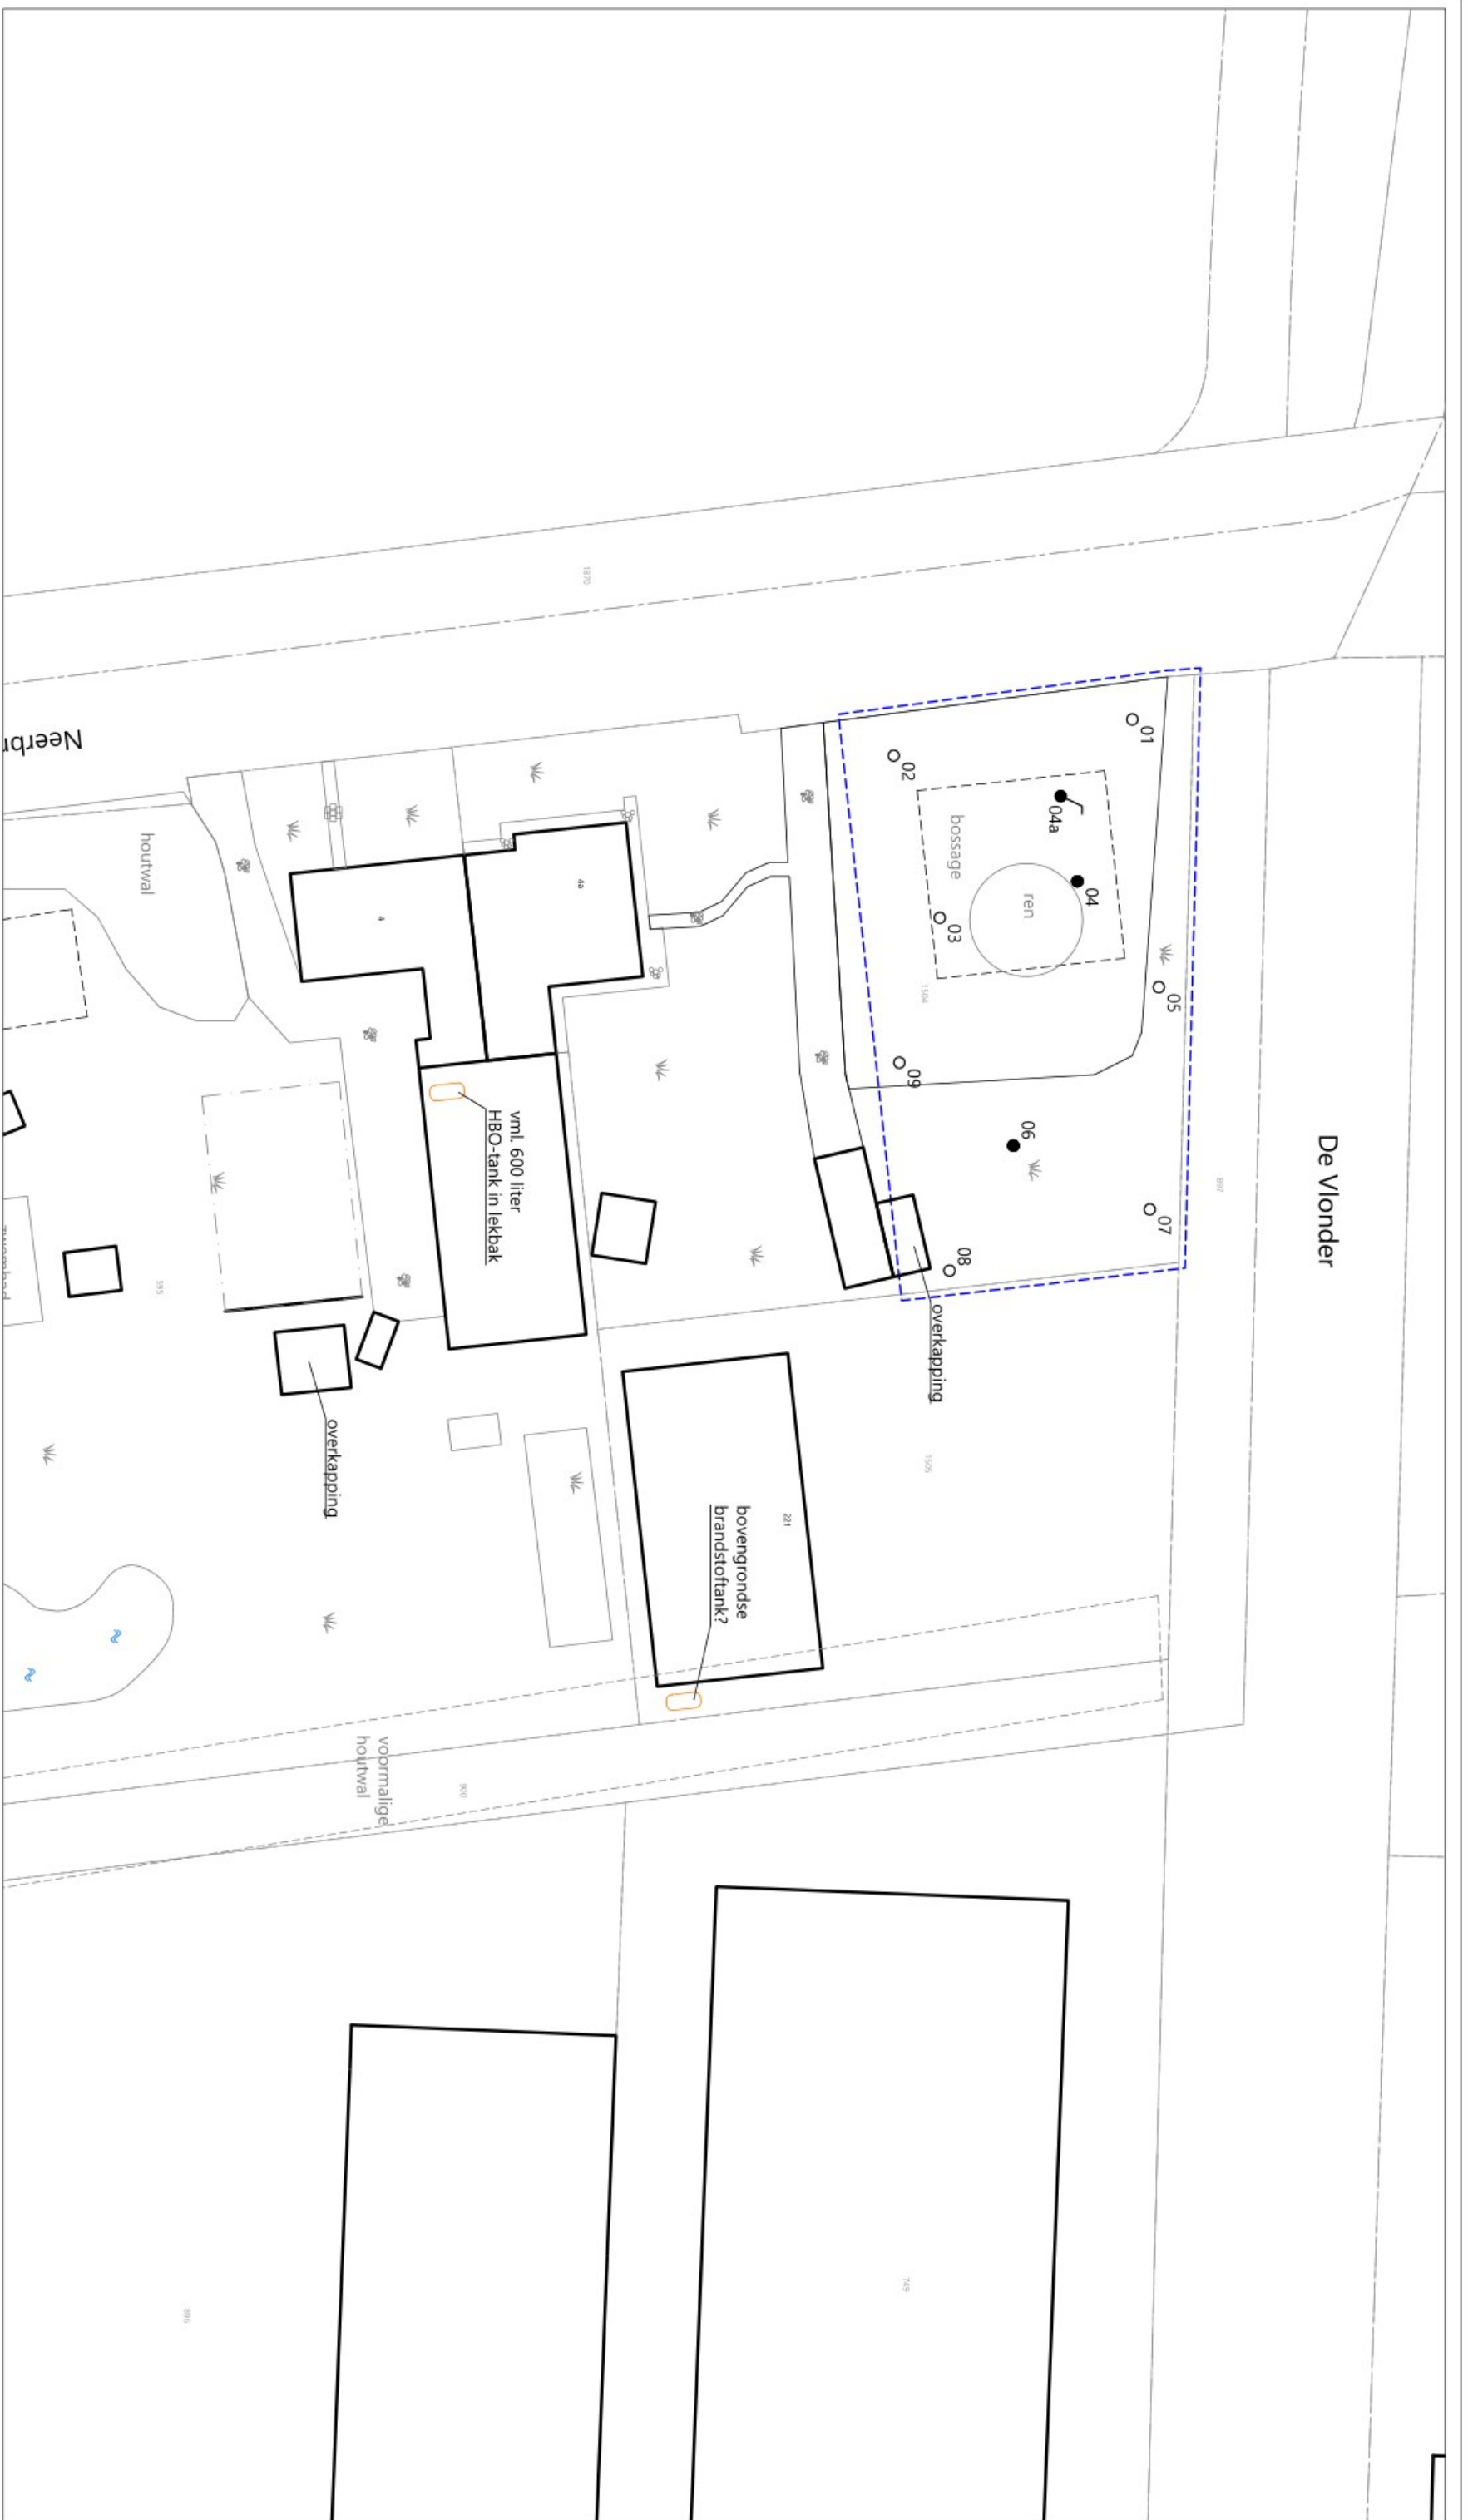
Bijlage 2

- In bijlage 2 is de plaats van de meetpunten in de situatietekening opgenomen.
- Voor de gedetailleerde boorprofielbeschrijvingen per boring wordt verwezen naar bijlage 3.
- In bijlage 6 zijn de veldwerkrapportages opgenomen

Situatietekening met boorpunten

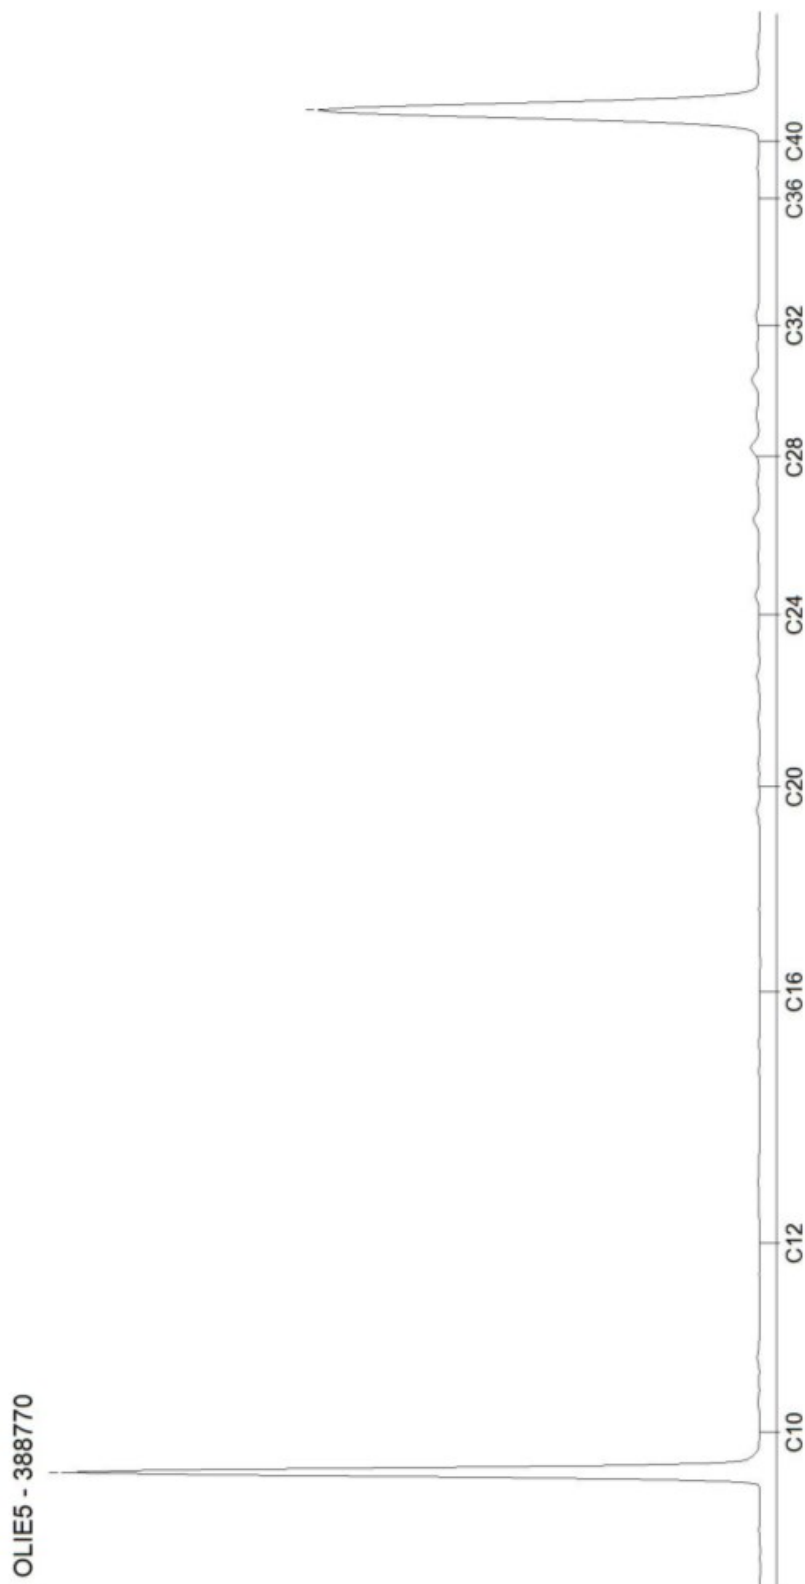
CHROMATOGRAM for Order No. 1168927, Analysis No. 388770, created at 28.06.2022 09:20:45

Monster beschrijving: 4 (8-50) 4a (0-50) 7 (0-50) 9 (0-50)
